Hausname	Zungbrücke
Strasse, Nr.	Alte Lankstrasse
Ort	Lank
Datierung	2. Hälfte 18. Jh.
Architekt	--
Funktion heute	Brücke
Funktion alt	--
Assek.-Nr.	-- Parzelle 506
Andere Inventare	KGS-B-Objekt.
Stand Inventar	30.11.2024

Hausname	Pfarrkirche Maria Hilf		
Strasse, Nr.	Dorfstrasse 53		
Ort	Egg		
Datierung	1901-1903		
Architekt	August Hardegger (1858-1927)		
Funktion heute	Pfarrkirche		
Funktion alt	--		
Assek.-Nr.	099	Parzelle	116
Andere Inventare	KGS-B-Objekt.		
Stand Inventar	30.11.2024

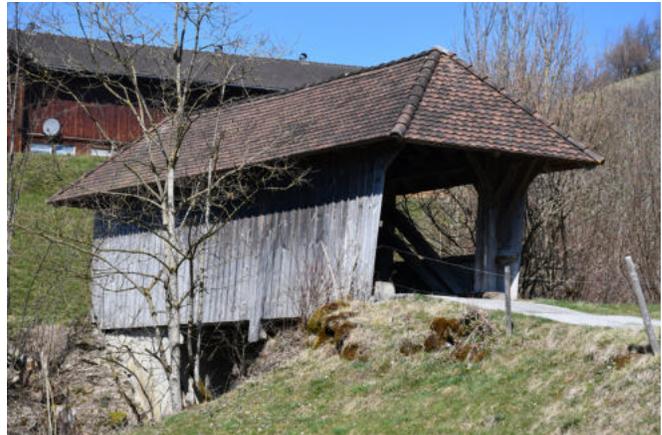
Gedeckte Holzbrücke mit abgewalmtem Dach (Länge 8 m, Breite 2.2 m). Längsträger der Fahrbahn liegen beidseitig auf gemauerten Widerlagern auf. Darauf doppelte Hängewerkskonstruktion mit drei Feldern und vier Quergebinden. Die Ständer sind unterhalb der Fahrbahn mit einem Riegel und im Dachwerk über gekreuzte und einglattete Streben mit den Rafen verbunden. Nachträglich wurden Stahlträger unter die Fahrbahn eingefügt.

Erscheinungsbild	Brücke.	2. Hälfte 18. Jh.
Fassadenverkleidung	Bretterschirm mit Deckleisten über Brettstössen.	1983
Dachdeckung	Biberschwanzziegel.	1983

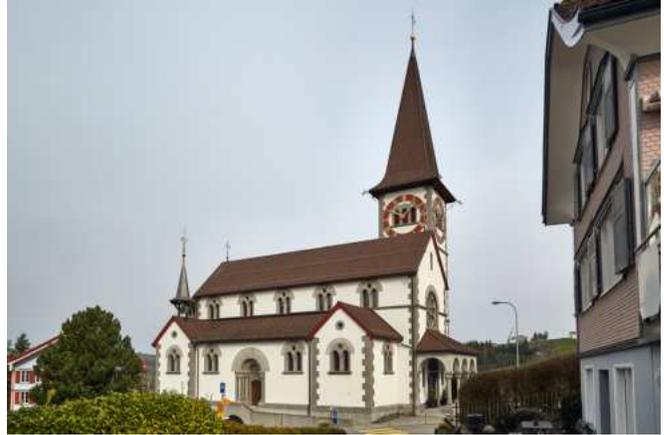
Gewestete, dreischiffige Basilika mit Vorhalle, seitlichem dreigeschossigen Glockenturm mit Spitzhelmabschluss und halbrundem Chorabschluss (Konche). Seitenschiffe enden im Westen in Kapellen, die ebenfalls mit halbrunden Abschlüssen (Konchen) versehen sind. Im Südosten des südlichen Seitenschiffs Taufkapelle.

Erscheinungsbild	Fassaden gegliedert mit diversen An- und Aufbauten und Gliederungselementen, teilweise mit historischem Bestand.	1901-1903
Fensterform	Rundbogige Zwillingsfenster.	1901-1903
Fenster	Einfachfenster mit farbiger Bleiverglasung.	1901-1903
Fenstergewände	Natursteingewände.	1901-1903
Form Haustüre	Kirchenportale.	1901-1903
Haustür	Rahmenfüllungstür, zweiflügelig, verziert.	1901-1903
Haustürgewände	Profiliertes Natursteingewände.	1901-1903
Fasadengestaltung	Eckquaderungen in Naturstein.	1901-1903
Dachdeckung	Biberschwanzziegel.	20. Jh.
Giebelzier	Verzierte Pfetten und Rafen.	1901-1903
Besondere Merkmale	Aussengestaltung im neoromanischen Stil u. a. mit Stufenportalen mit Säulen, Portikus mit darüberliegender Fensterrosette, Spitzhelm mit vergoldeten Wasserspeiern, Turm mit vierseitigem Zifferblatt, Dachreiter auf Seitenschiff mit Glocke und Kreuzzeichen. An rundbogigem Chor Arkadengalerie aus Sandstein.	1901-1903

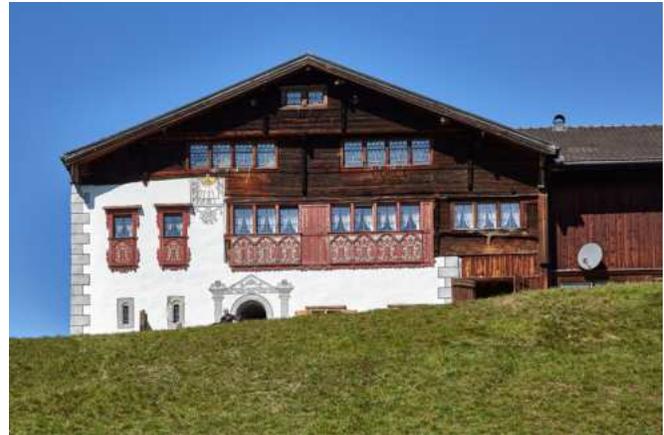
Langgezogener Kreuzfirstbau mit westlichem Wohnteil und östlichem Ökonomieteil. Zweigeschossiger Wohnteil mit querrechteckigem Grundriss. Sockelgeschoss und ein Drittel des 1. OGs massiv, Rest in überkämmt Blockbauweise errichtet. Rafendach als Tätschdach.

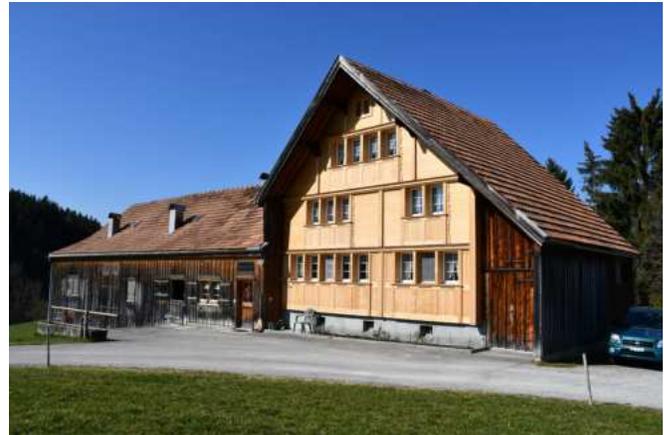
Vielzweckbauernhaus als Kreuzfirstbau mit nördlichem Wohnteil und südlichem Ökonomieteil, dazwischenliegende Haupterschliessung. Nördlich an Wohnteil anschliessender Schopf unter Abschleppung. Zweigeschossiger Wohnteil in überkämmteter Blockbauweise mit quadratischem Grundriss. Rafendach als Steilgiebeldach.

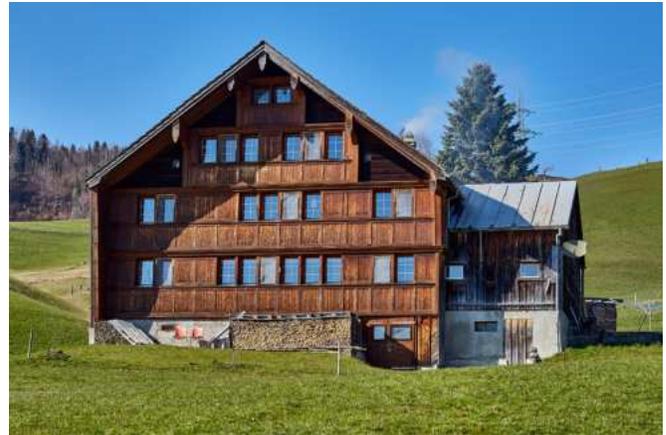
Giebelständiges, zweigeschossiges Wohnhaus auf querrrechteckigem Grundriss, überkämmt Blockbau auf massivem Sockel. Rafendach als Steilgiebeldach. Im Osten angebaute Schweinestall, im Norden zweigeschossiger Eingangsvorbau unter Pultdach.

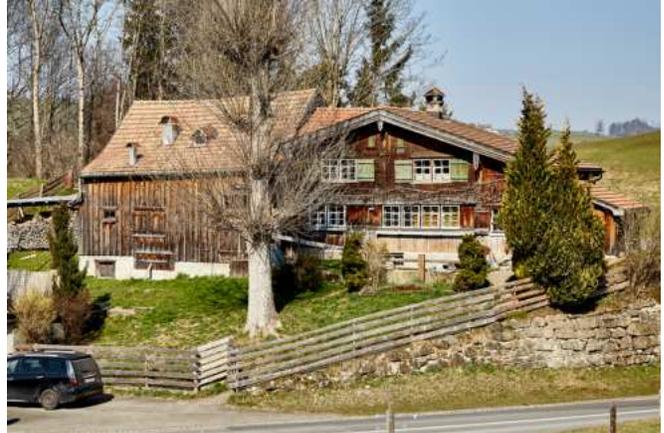
Vielzweckbauernhaus als Kreuzfirstbau mit östlichem Wohnteil und westlichem Ökonomieteil. Haupterschliessung erfolgt über östlichen Schopfanbau. Zweigeschossiger Wohnteil in überkämmt Blockbauweise, querrechteckiger Grundriss. Rafendach als Tätschdach.

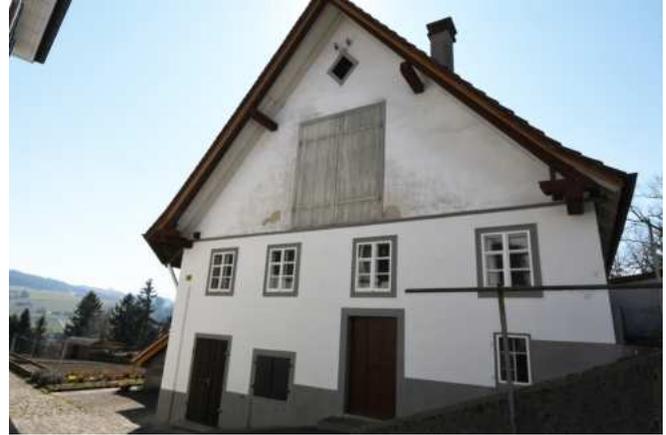
Zweigeschossiges und massiv erstelltes Wirtschaftsgebäude mit längsrechteckigem Grundriss. Sparrendach. Östlicher Anbau,

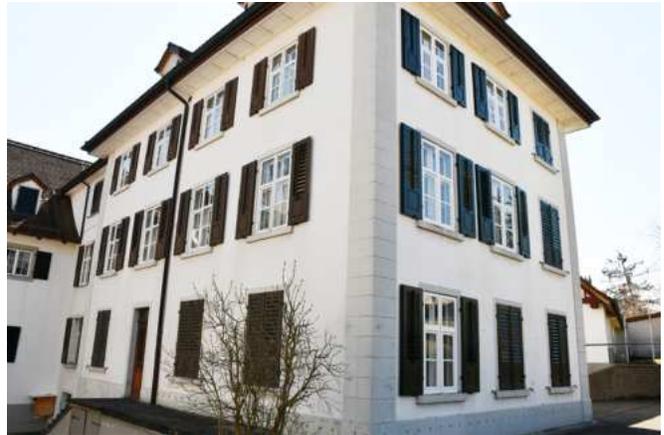
Dreigeschossiger und massiv erstellter Flügel mit längsrechteckigem Grundriss. Sparrendach als Walmdach, mehrere Dachhäuschen. Durch einen eingeschossigen Verbindungsbau mit Terrasse mit dem barocken Klosterkomplex verbunden.

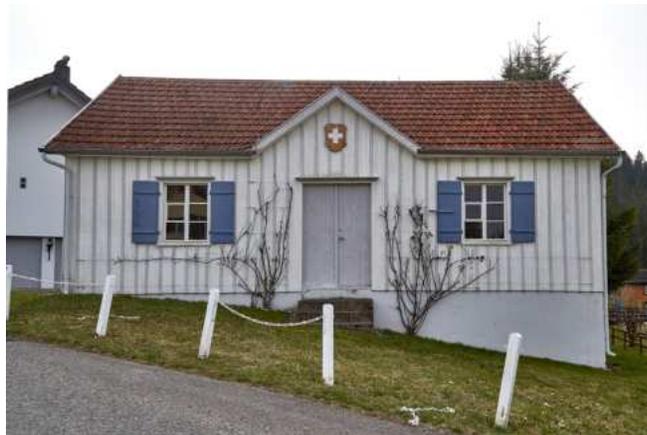
Traufständiges, eingeschossiges Gebäude über einem längsrechteckigen Grundriss. Holzgerüstkonstruktion auf einem massiven Sockel. Rafendach mit Dreieckgiebeln in der Mitte der Längsseiten.

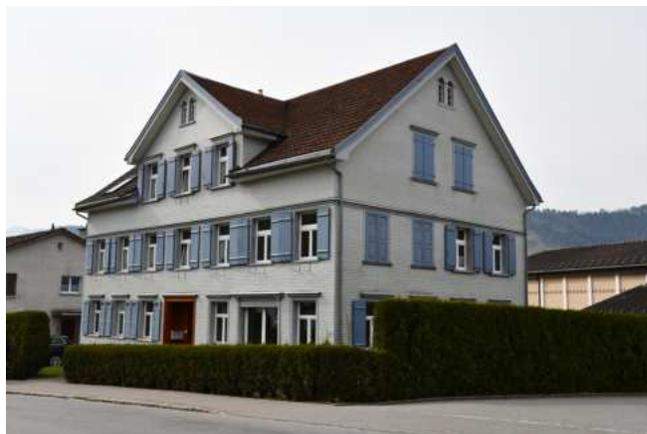
Traufständiger, zweigeschossiges Gebäude mit Kniestock über längsrechteckigem Grundriss. In der Mitte der Hauptfassade breites Zwerchhaus. Rückseitiger Treppenhausanbau unter Quergiebel.

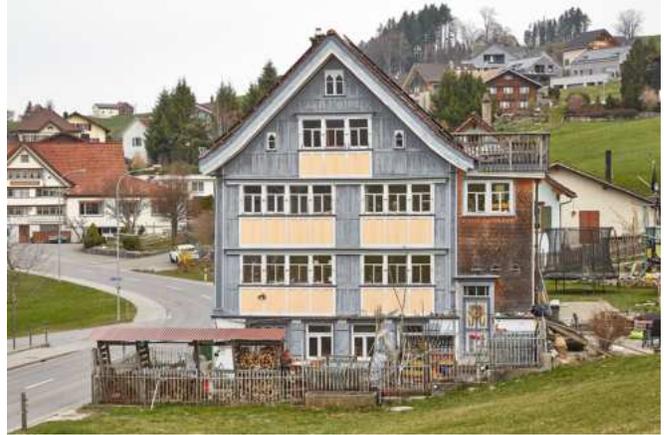
Traufständiges dreigeschossiges Wohnhaus über quadratischem Grundriss. Massives Sockelgeschoss, darüber vermutlich eine Holzgerüstkonstruktion. Gegen Osten ein flachgedeckter Anbau. Historische Gartenumfriedung.

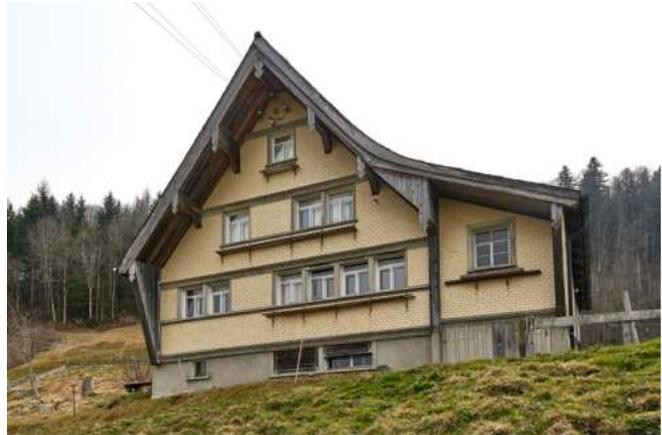
Giebelständiges, eingeschossiges Wohnhaus auf quadratischem Grundriss. In Teilen vermutlich überkämmt Blockbau. Webkeller. Zweigeschossiges Rafendach als Steilgiebeldach. Im Westen Schopf mit Haupterschliessung unter Abschleppung.

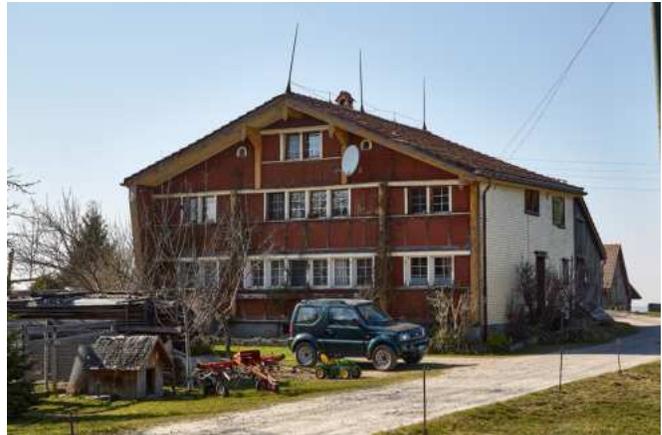
Hof in Getrennbauweise. Zweigeschossiges Wohnhaus in überkämmteter Blockbauweise über quadratischem Grundriss. Rafendach als Tätschdach. Nordwestlicher Schweinestallanbau unter Pultdach.

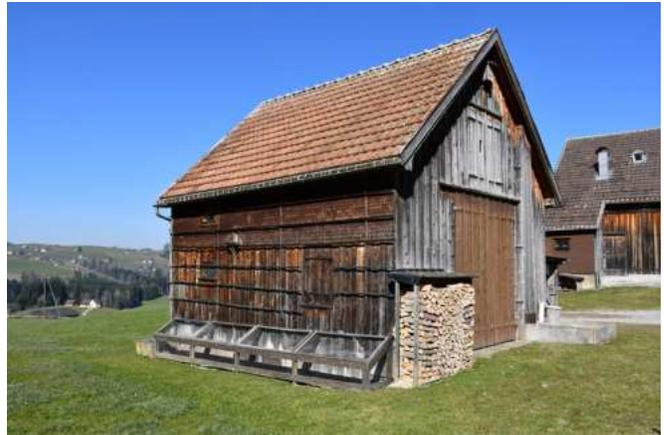
Eingeschossiger Holzgerüstbau auf längsrechteckigem Grundriss, Rafendach. Im Norden angebaute Garage und Unterstand.
