| Hausname | Zungbrücke |
| Strasse, Nr. | Alte Lankstrasse |
| Ort | Lank |
| Stand Inventar | 30.11.2024 |

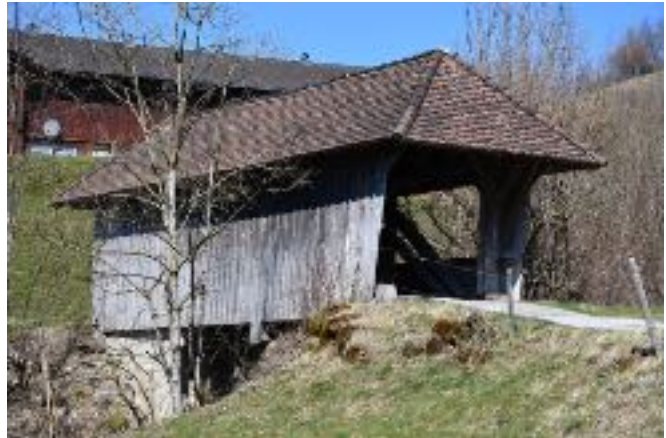
Die Zungbrücke ist Bestandteil der historischen Wegverbindung von Appenzell nach St. Gallen. Bereits seit dem späten 15. Jh. sind Brücken in der Lankebene durch Quellen belegt. In der 2. Hälfte des 18. Jh. mussten die beiden Brücken über die Sitter und den Zungbach nach einem Hochwasser erneuert werden. So datiert die bestehende Zungbrücke in diese Zeit. 1983 erfolgte die letzte Sanierung.

Neben der Mettlenbrücke von 1766 gehört die Zungbrücke zu den ältesten gedeckten Holzbrücken im Kanton. Somit ist sie konstruktionsgeschichtlich von Bedeutung. Als Teil des historischen Verkehrswegs ist sie kulturgeschichtlich wichtig.

Gedekte Holzbrücke mit abgewalmtem Dach (Länge 8 m, Breite 2.2 m). Längsträger der Fahrbahn liegen beidseitig auf gemauerten Widerlagern auf. Darauf doppelte Hängewerkskonstruktion mit drei Feldern und vier Quergebinden. Die Ständer sind unterhalb der Fahrbahn mit einem Riegel und im Dachwerk über gekreuzte und einglattete Streben mit den Rafen verbunden. Nachträglich wurden Stahlträger unter die Fahrbahn eingefügt.

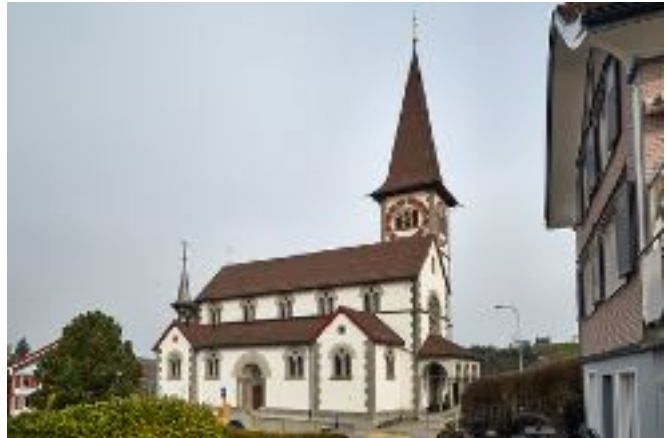
| Hausname | Pfarrkirche Maria Hilf | | |

Die Kirche Maria Hilf wurde an Stelle einer kleineren barocken Vorgängerkirche durch den St. Galler Architekten August Hardegger (1858-1927) zwischen 1901 und 1903 errichtet. Die Ausgestaltung erfolgte bis 1927. Die letzte Renovation fand von 1993 bis 1996 statt.

Gewestete, dreischiffige Basilika mit Vorhalle, seitlichem dreigeschossigen Glockenturm mit Spitzhelmabschluss und halbrundem Chorabschluss (Konche). Seitenschiffe enden im Westen in Kapellen, die ebenfalls mit halbrunden Abschlüssen (Konchen) versehen sind. Im Südosten des südlichen Seitenschiffs Taufkapelle.
