Hausname	Zungbrücke
Strasse, Nr.	Alte Lankstrasse
Ort	Lank
Datierung	2. Hälfte 18. Jh.
Architekt	--
Funktion heute	Brücke
Funktion alt	--
Assek.-Nr.	-- Parzelle 506
Andere Inventare	KGS-B-Objekt.
Stand Inventar	30.11.2024

Würdigung

Schutzziele

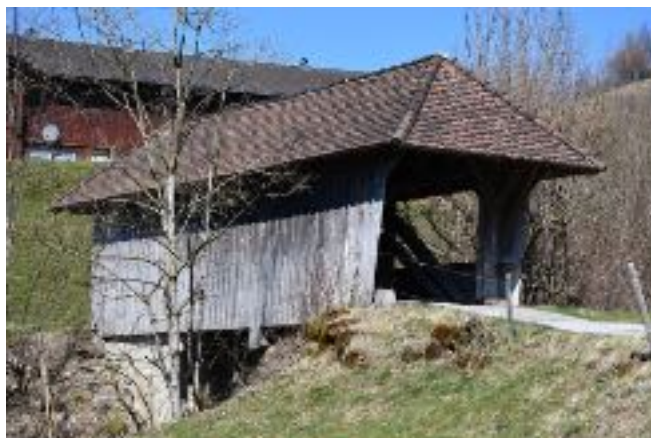
Gedeckte Holzbrücke mit abgewalmtem Dach (Länge 8 m, Breite 2.2 m). Längsträger der Fahrbahn liegen beidseitig auf gemauerten Widerlagern auf. Darauf doppelte Hängewerkskonstruktion mit drei Feldern und vier Quergebinden. Die Ständer sind unterhalb der Fahrbahn mit einem Riegel und im Dachwerk über gekreuzte und einglattete Streben mit den Rafen verbunden. Nachträglich wurden Stahlträger unter die Fahrbahn eingefügt.

Erscheinungsbild	Brücke.	2. Hälfte 18. Jh.
Fassadenverkleidung	Bretterschirm mit Deckleisten über Brettstössen.	1983
Dachdeckung	Biberschwanzziegel.	1983

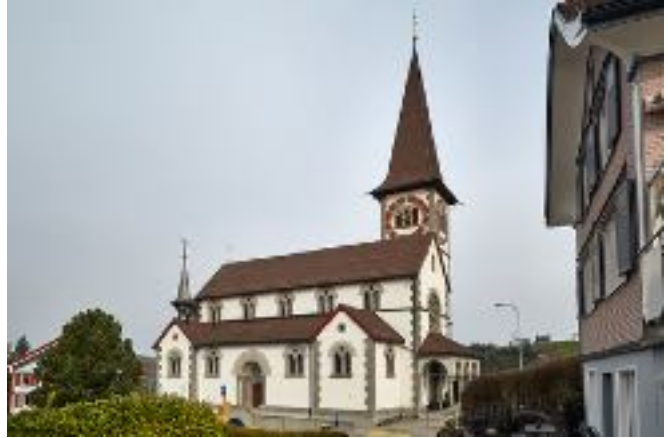
Gewestete, dreischiffige Basilika mit Vorhalle, seitlichem dreigeschossigen Glockenturm mit Spitzhelmabschluss und halbrundem Chorabschluss (Konche). Seitenschiffe enden im Westen in Kapellen, die ebenfalls mit halbrunden Abschlüssen (Konchen) versehen sind. Im Südosten des südlichen Seitenschiffs Taufkapelle.

Erscheinungsbild	Fassaden gegliedert mit diversen An- und Aufbauten und Gliederungselementen, teilweise mit historischem Bestand.	1901-1903
Fensterform	Rundbogige Zwillingsfenster.	1901-1903
Fenster	Einfachfenster mit farbiger Bleiverglasung.	1901-1903
Fenstergewände	Natursteingewände.	1901-1903
Form Haustüre	Kirchenportale.	1901-1903
Haustür	Rahmenfüllungstür, zweiflügelig, verziert.	1901-1903
Haustürgewände	Profiliertes Natursteingewände.	1901-1903
Fasadengestaltung	Eckquaderungen in Naturstein.	1901-1903
Dachdeckung	Biberschwanzziegel.	20. Jh.
Giebelzier	Verzierte Pfetten und Rafen.	1901-1903
Besondere Merkmale	Aussengestaltung im neoromanischen Stil u. a. mit Stufenportalen mit Säulen, Portikus mit darüberliegender Fensterrosette, Spitzhelm mit vergoldeten Wasserspeiern, Turm mit vierseitigem Zifferblatt, Dachreiter auf Seitenschiff mit Glocke und Kreuzzeichen. An rundbogigem Chor Arkadengalerie aus Sandstein.	1901-1903

Inneres	Neoromanische Innenraumgestaltung mit reicher Ausmalung und historischer Ausstattung (Altäre, Ziborium, Kanzel, Kreuzwegstationen, Beichtstühle, Kirchengestühl).	1903-1927

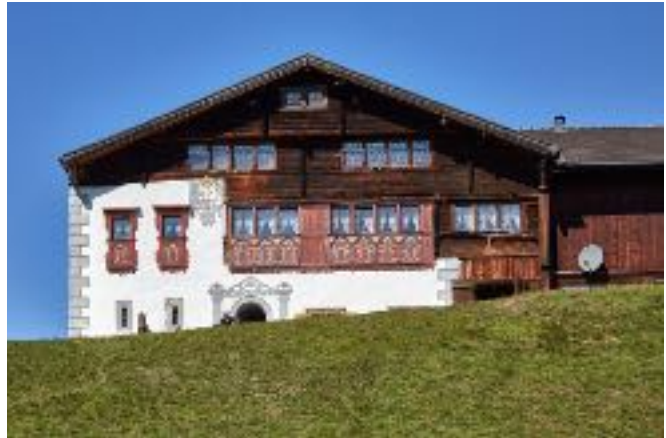
Langgezogener Kreuzfirstbau mit westlichem Wohnteil und östlichem Ökonomieteil. Zweigeschossiger Wohnteil mit querrechteckigem Grundriss. Sockelgeschoss und ein Drittel des 1. OGs massiv, Rest in überkämmteter Blockbauweise errichtet. Rafendach als Tätschdach.
